随州市曾都区何店镇随州市钰丰矿业有限公司 “11·15”一般冒顶片帮生产安全事故调查报告

2022年11月15日9时55分左右，随州市曾都区何店镇谢店村随州市钰丰矿业有限公司VI号生产系统，工人在排险支护作业过程中，发生一起冒顶片帮生产安全事故，造成1人死亡，直接经济损失130万元。

“11·15”一般冒顶片帮生产安全事故调查组

2023年1月9日

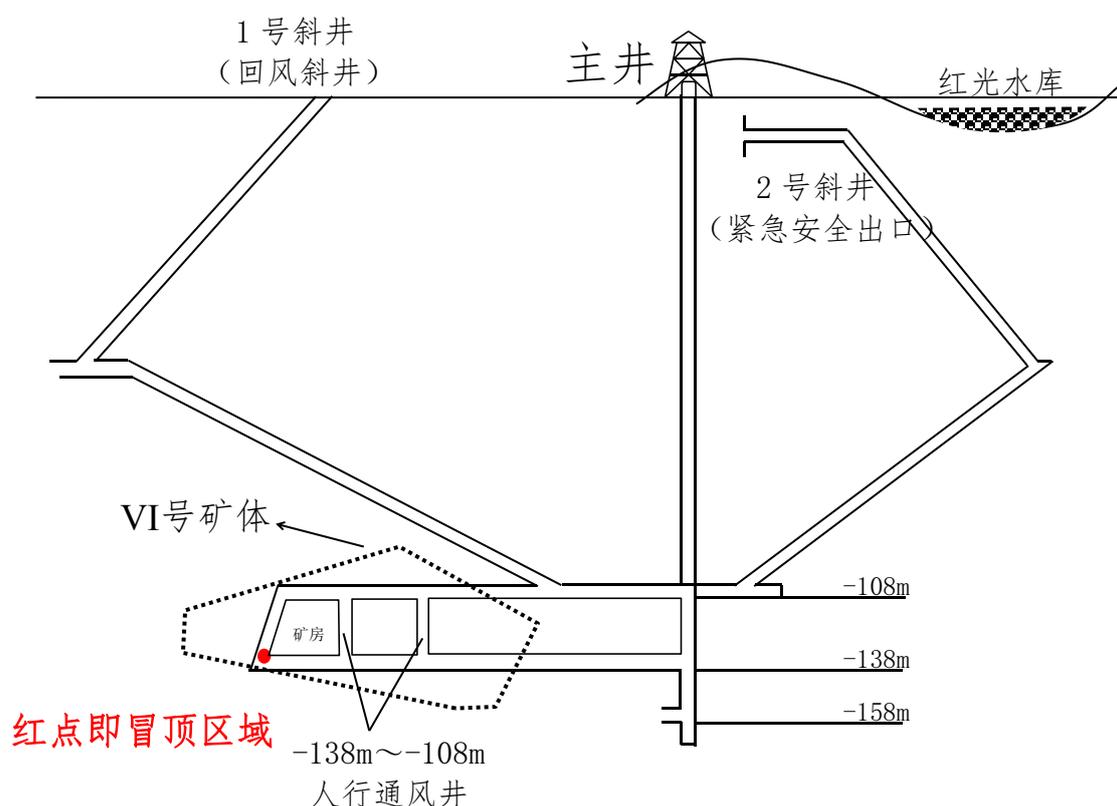
图 1 事故矿井VI号生产系统示意图

经现场勘查，事故点位于VI号生产系统井下-138 米中段拉

底巷道通往VI号矿体采场的人行梯子间旁的通道内。事发点由外向里呈上升斜坡，宽度约为 2.6 米，高度约为 2.2 米。斜坡上有大量不规则石块，顶板上有多处节理裂缝，且有石块脱落痕迹，地上多处留有斑状或滴状血迹。脱落浮石重量约 70 千克。事故现场遗留 3 根钢钎撬棍（分别 1.5 米、2.2 米、3.5 米），1 顶安全帽、1 个照明头灯和 1 个防尘口罩。安全帽顶部凹陷，帽沿有裂口，内侧顶部及帽带残存大量血迹。照明头灯留有血迹。防尘口罩留有血迹。

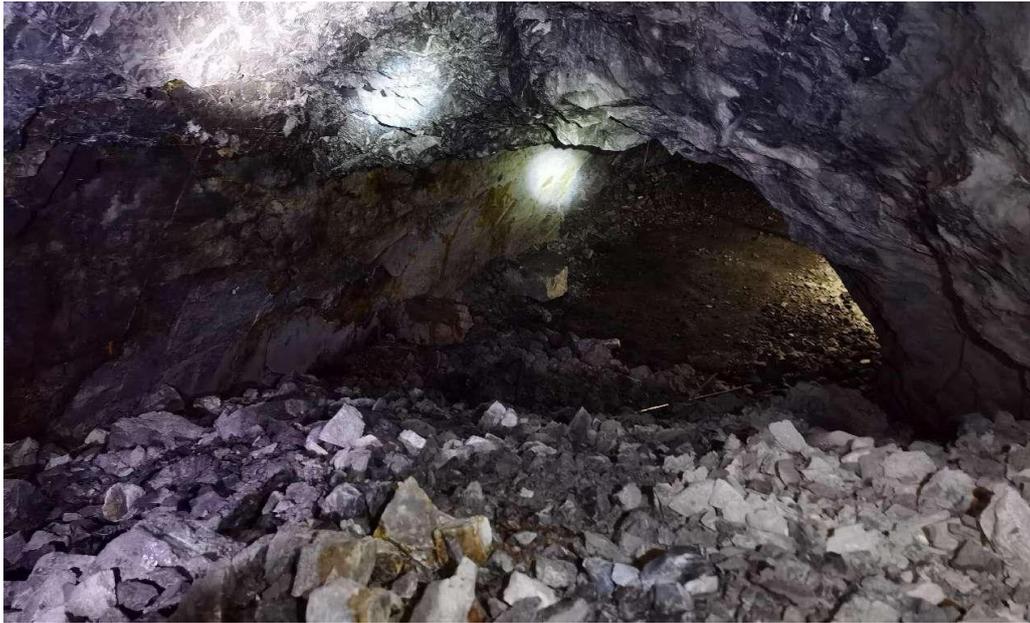
图 2 事故现场照片（自上而下视角）

工人违章操作。排险作业人员王长明违反钰丰公司《检撬工安全技术操作规程》中关于撬浮石作业的相关规定，在未确保自身安全情况下，站在浮石下方进行检撬作业，因撬毛作业的震动导致浮石突然冒落砸中其头部，造成事故的发生。^①

难情绪。一是要进一步落实安全生产责任制度，对《顶板管理制度》等安全生产管理规章制度和《检撬工安全技术操作规程》等安全操作规程进一步完善和明确，同时细化责任考核，确保安全生产责任落到实处。二是要加强现场安全管理，改进和探索危险作业新工艺、新设备，提供良好的作业环境，及时发现和消除事故隐患，有效纠正和制止违章违规行为。三是要有针对性的开展应急预案演练，对冒顶片帮风险进行充分的风险识别和处置演练，提高应急处置能力。

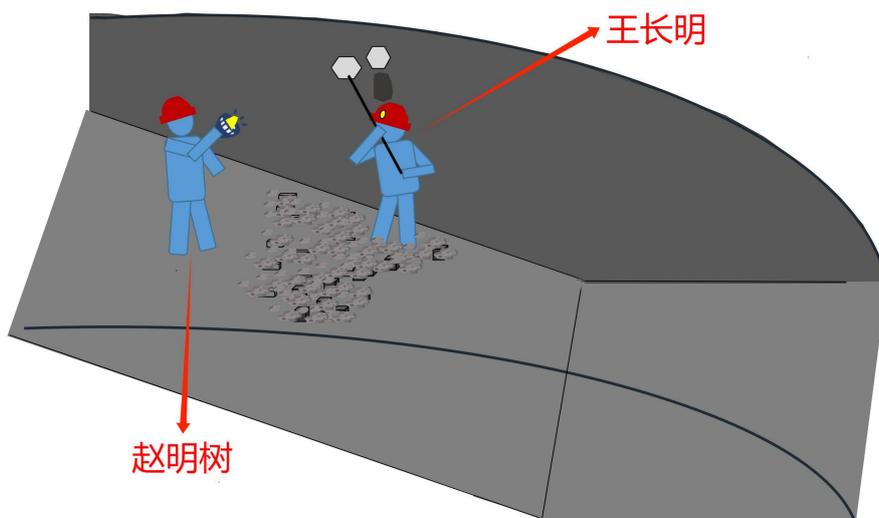
图 4 事故现场模拟图

9时55分左右，正当王长明在撬浮石的时候，浮石旁边靠墙的一块石头突然脱落，赵明树大喊一声“注意！”，脱落的石头已砸到在下方作业的王长明头上，王长明当即倒了下去，头朝上脚朝下，趴倒在斜坡石堆上。
